N° de sinistre : C0920054884

Objet: DALETTES TERRASSES

RAPPORT D'EXPERTISE PRELIMINAIRE
DOMMAGES-OUVRAGE

Adresse du chantier : 180 Avenue Pierre Rovarch
170 avenue Caporal Chef Alain Deruy
13600 LA CIOTAT

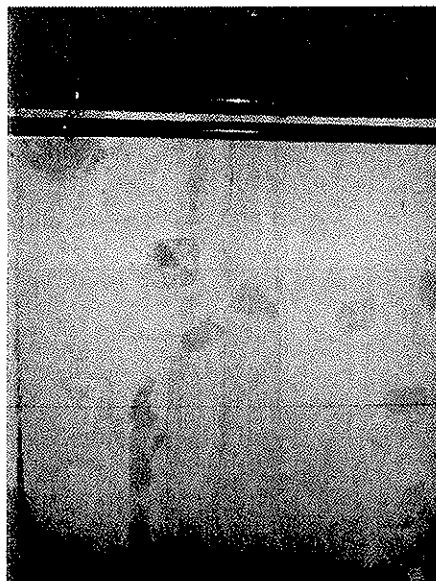
D1 - Traces jaunâtres sur un voile béton dans le box

Dans ce box situé au sous-sol, une infiltration se serait produite lors des pluies abondantes de la fin octobre et du début novembre dernier au droit de l'emboîtement de la naissance de pluviale de la terrasse du rez-de-chaussée et du réseau collecteur des eaux pluviales apparent en sous-sol en plafond du box ;

Nous relevons une trace jaunâtre sur le voile béton à l'aplomb de la naissance d'eaux pluviales

Aucune en dehors d'objets stockés dans ce box

Le désordre résulte de pluies abondantes nettement supérieures aux données climatiques à partir desquelles a été calculé le dimensionnement des réseaux d'évacuation des eaux pluviales de ce bâtiment

Sans objet compte tenu du caractère exceptionnel du phénomène climatique

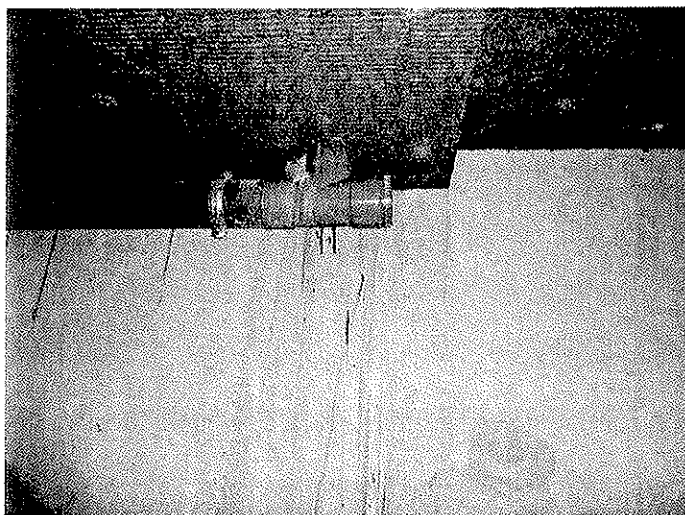
D3 Traces jaunâtres sur un voile béton dans le box

Dans ce box situé au sous-sol, une infiltration se serait produite lors des pluies abondantes de la fin octobre et du début novembre dernier au droit de l'emboîtement de la naissance pluviale de la terrasse du rez-de-chaussée et du réseau collecteur des eaux pluviales apparent en sous-sol en plafond du box ;

Nous relevons une trace jaunâtre sur le voile béton à l'aplomb de la naissance d'eaux pluviales

Ecoulement d'eau sur le sol et objets stockés endommagés

Le désordre résulte de pluies abondantes nettement supérieures aux données climatiques à partir desquelles a été calculé le dimensionnement des réseaux d'évacuation des eaux pluviales de ce bâtiment

Sans objet compte tenu du caractère exceptionnel du phénomène climatique
